PREFEITURA MUNICIPAL DE BOTUVERÁ					
OBRA

Reforma Ginásio Municipal do Imigrante					
LOCAL				FOLHA	
RUA PAULO OZIMOSKY, CENTRO					
PROJETO				05 / 07	
Arquitetônico					
REFERÊNCIAS				VISTO	
Planta Baixa - DETALHES					
ESCALA	DATA	DESENHO	RESPONSÁVEL TÉCNICO	CAU-SC	
Indicadas	Abril/2019	Alfredo	Arq. Richard Buchinski	38896-4

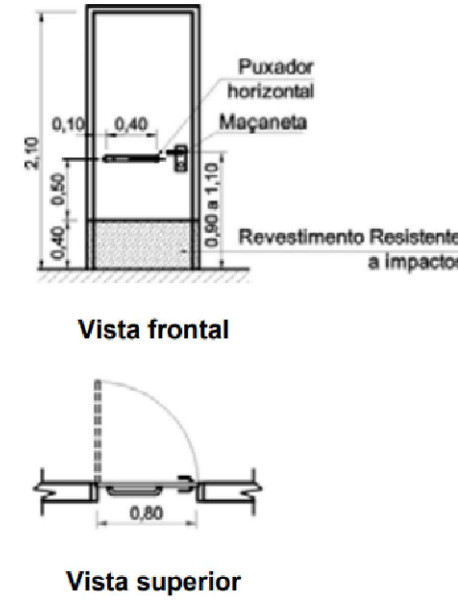
6.9.2.4 As portas de sanitários, vestiários e quartos acessíveis em locais de hospedagem e de saúde devem ter um puxador horizontal, conforme a figura 94, associado à maçaneta. Deve estar localizado a uma distância de 10 cm da face onde se encontra a dobradiça e com comprimento igual à metade da largura da porta. Em reformas sua utilização é recomendada quando não houver o espaço exigido nas figuras 92 e 93.

Figura 94 — Portas com revestimento e puxador horizontal – Exemplo
